Gadmen (BE)

# Mit Helikoptereinsatz gegen die enorme Hitze

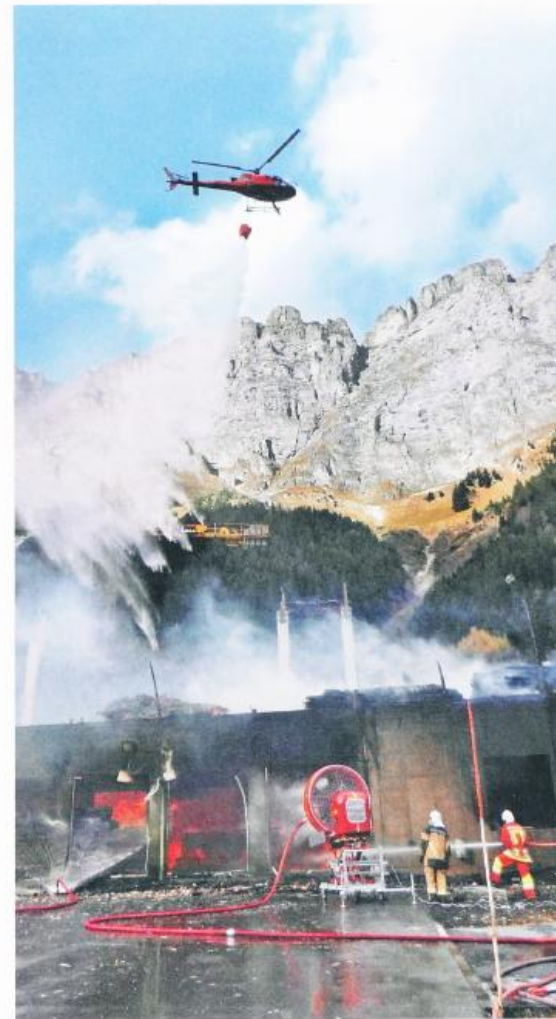
«Bei jedem Wasserabwurf konnte man erkennen, wie sich das Bild der Flammen veränderte», erklärt EL Daniel Banholzer.

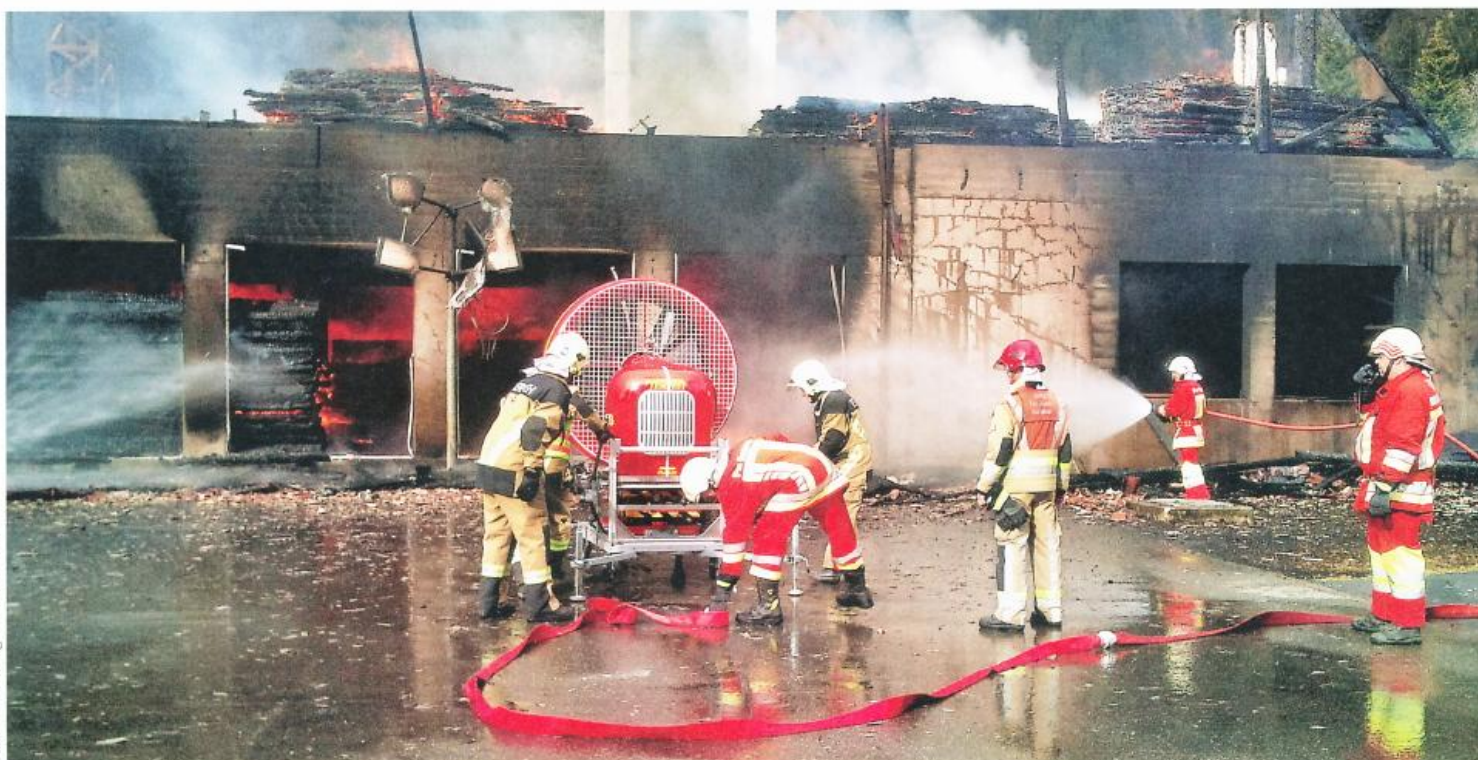
nun bei der Brandbekämpfung mit. Mit dem MGV wird das Wasser wirkungsvoll ins Holzlager unterhalb der Sägerei hineingeblassen.

Der MGV bläst das Wasser zielgerichtet ins Feuer.

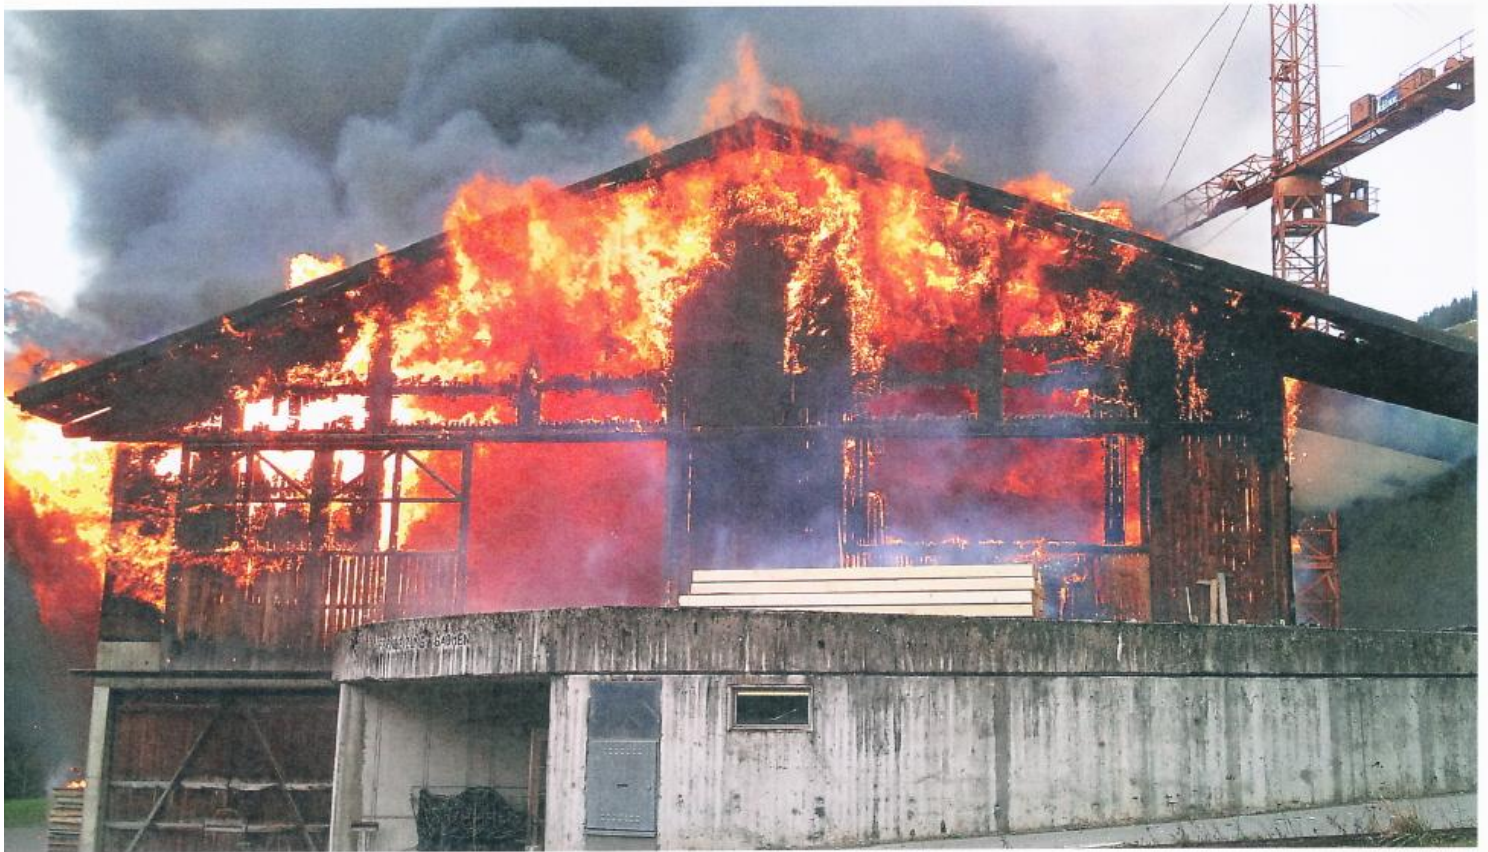
Als die Feuerwehr eintrifft, ist die Sägerei in Vollbrand.
